Analisi delle strutture interne alle Riserve e di proprietà del Dipartimento Azienda Foreste Demaniali

Le strutture dell'Azienda Foreste Demaniali della Regione Siciliana

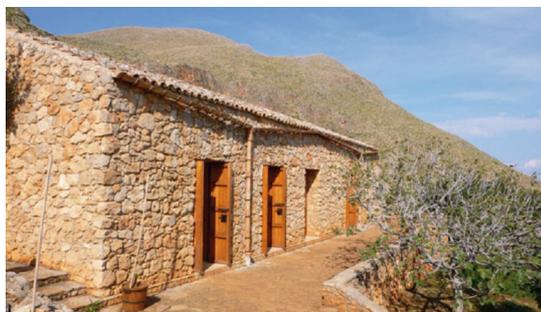
CENTRO VISITATORI

Struttura in pietra di circa 200 mq di superficie, composta da una grande sala conferenze e mostre, una piccola biblioteca e servizi igienici per il pubblico. La copertura in legno è sorretta da capriate e rifinita con coppi siciliani. L'energia elettrica è fornita da un generatore diesel, che alimenta anche le pompe che assicurano l'acqua corrente ai servizi. In buona posizione rispetto all'ingresso, facilmente raggiungibile attraverso sentiero. Vi è anche l'esposizione di manufatti artigianali intrecciati

Le attività che svolge richiedono un miglioramento dal punto di vista comunicativo

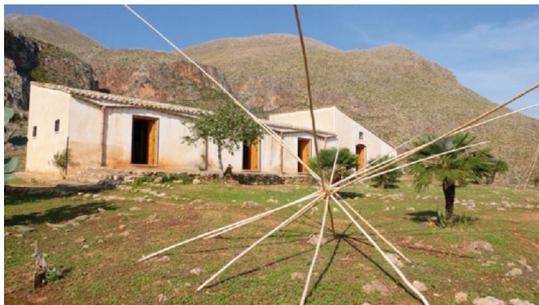
MUSEO NATURALISTICO

Struttura in muratura intonacata di ampia dimensione poco distante dal centro visitatori in posizione molto panoramica. Ci sono due sale molto grandi adibite spazio espositivo più un'altra piccola.

Il museo presenta espositori e pannelli piuttosto vecchi, andrebbe migliorato con un progetto grafico più efficace

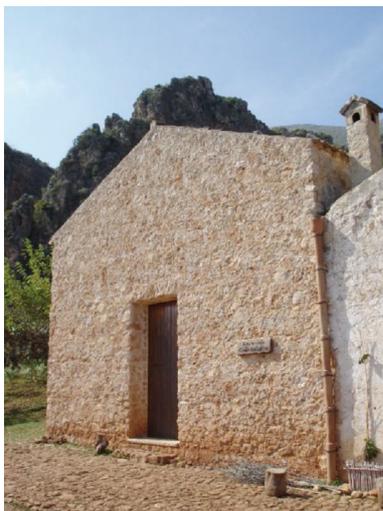
MUSEO DELLA CIVILTÀ CONTADINA

Ubicato poco al di sopra del sentiero basso, a breve distanza dalla grotta dell'Uzzo, il Museo della Civiltà Contadina conserva testimonianze del ciclo del grano ed esempi delle tecniche di intreccio delle fibre vegetali locali. Ottima ambientazione interna e posizione interessante, a poca distanza della grotta dell'Uzzo.

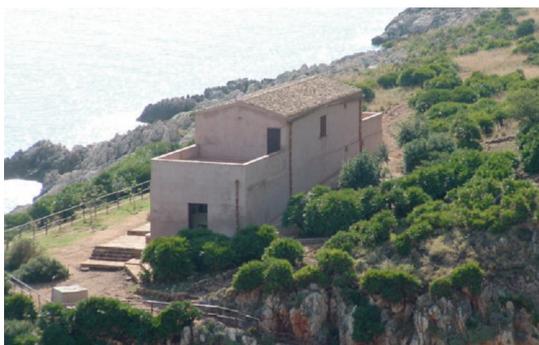
MUSEO DELLE ATTIVITÀ MARINARE

Struttura di grandi dimensioni, in posizione privilegiata che domina la cala Tonnarella dell'Uzzo. L'edificio è composto da un corpo centrale a due elevazioni, con due corpi bassi alle estremità. Il corpo centrale ha copertura a tetto con coppi, le coperture dei corpi laterali fanno da terrazzi al corpo centrale. Le pareti esterne sono intonacate. È dotato di servizi igienici con acqua corrente e di generatore per l'energia elettrica.

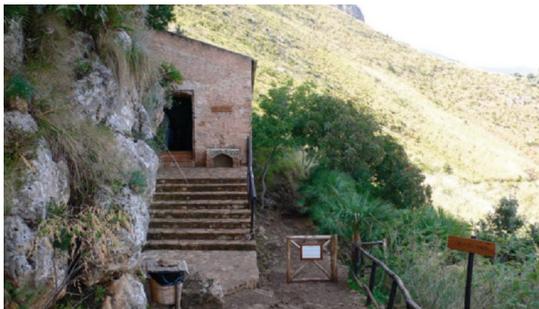
MUSEO DELLA MANNA

Struttura piccola ma ben ri-strutturata in posizione baricentrica rispetto al sentiero basso. È addossata alla parete rocciosa, incastrata tra il sentiero e la montagna. All'interno un piccolo soppalco in legno. Alle sue spalle visibili le tracce di un vecchio palmento. Qui i visitatori che percorrono il sentiero basso si fermano a riposare e a bere l'acqua messa a disposizione dai forestali.

Mancanza acqua, energia elettrica e servizi igienici.

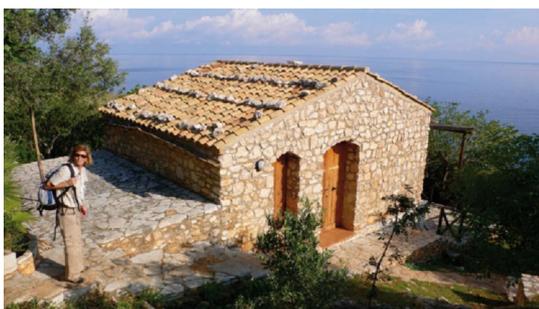
FORESTERIA

Fabbricato in pietra copertura a falde con coppi e bella terrazza sul mare. Dispone di angolo cottura e servizio igienico. È dotato di acqua corrente e di generatore per l'energia elettrica. Dispone anche di uno spazio per cucinare all'aperto. E' ben ristrutturato e ubicato molto vicino all'ingresso sud della riserva vicino al centro visitatori.

Ricettività molto limitata (max 4 persone).

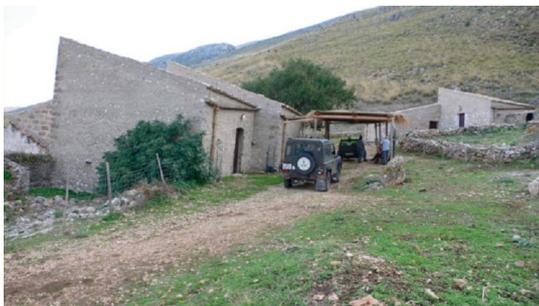
BORGO CUSENZA

Borgo agricolo con tanti fabbricati in posizione panoramica rispetto alla riserva. È formato da un gruppo di fabbricati molto modesti, sorti attorno ad una piccola masseria, con stalle e palmento attorno ad una piccolissima corte. Possibilità di diversi usi.

Non è ristrutturato

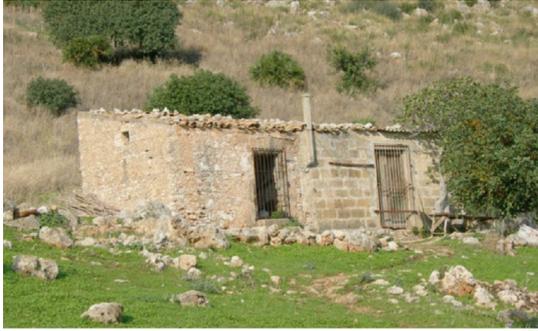
MAGAZZINO INGRESSO SCOPELLO

Struttura rustica di circa 60 mq, derivante dall'unificazione di due corpi di fabbrica successivi, realizzato il primo in muratura di pietrame informe e malta, il secondo in muratura di conci di tufo listati. La copertura, ad una falda, è in legno, con coppi senza embrice. La posizione è ottima perché vicino all'ingresso Scopello. E' ottimo come nucleo concentrato nel quale viene svolta la funzione di orientamento al sistema e ufficio di nodo

Non è ristrutturato

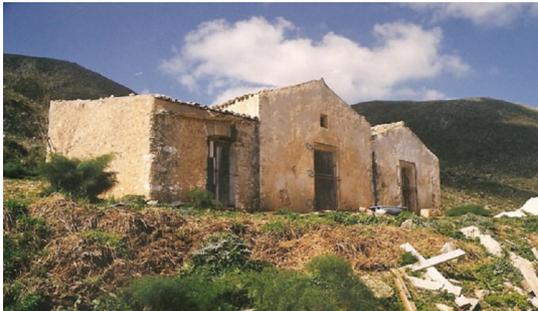
CASE GARGAGLIANO

Struttura costituita da tre corpi di fabbrica affiancati, il primo con copertura a una falda, gli altri con copertura a due falde, realizzati con muratura a sacco di pietra informe, grossolanamente intonacata. Ha superficie complessiva di circa 100 mq.

Interessante per posizione (situata poco dopo l'inizio del sentiero di mezza costa, dove inizia il sentiero alto) e dimensioni, offre un ampio panorama sulla riserva e costituisce un naturale punto di snodo fra i sentieri delle varie zone.

Da ristrutturare

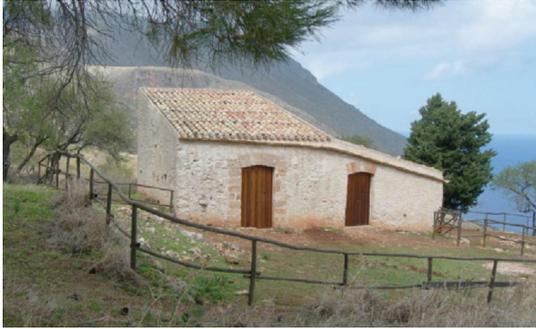
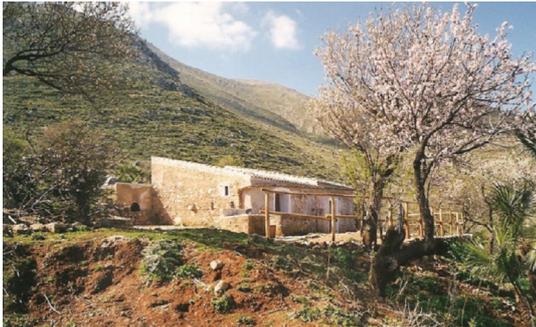
CASE CONTRADA SUGHERO

Strutture in pietra, con copertura ad una falda, con coppi ed embrici esterni. Il pavimento è costituito da basole in pietra. All'interno bel soppalco in legno e tavolacci per il bivacco. All'esterno comodo spazio pavimentato, con cisterna a pozzo e spazio per cucinare. Si trovano praticamente al centro della riserva, a metà del sentiero di mezza costa. Ben ristrutturati e forniti di acqua (cisterne a pozzo), offrono ottime possibilità di bivacco agli escursionisti.

Mancanza di servizi igienici.

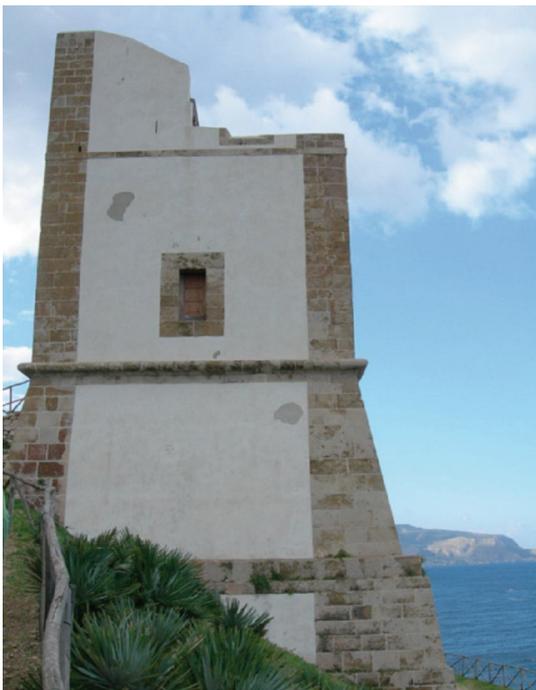
TORRE DI S. GIOVANNI

E' una torre cinquecentesca di avvistamento a difesa delle incursioni turche. Ubicata lungo il sentiero principale affaccia direttamente sul mare. Posizione molto panoramica.

Nonostante la ristrutturazione le condizioni sono mediocri. L'accesso è difficoltoso perché il vano di ingresso è molto basso. L'accesso alla terrazza è condizionato da una scala molto stretta.

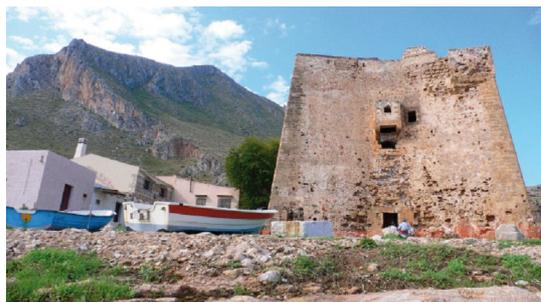
TORRE DELLA TONNARA DI COFANO

Struttura di notevoli dimensioni recentemente restaurata, a pianta stellare del secolo XV. Costruita a protezione della tonnara di Cofano. Dispone di due livelli di ampie dimensioni collegate da una scala interna. E' in posizione molto panoramica rispetto alla riserva dello Zingaro

Non è accessibile ad una utenza ampliata e mancano i servizi igienici

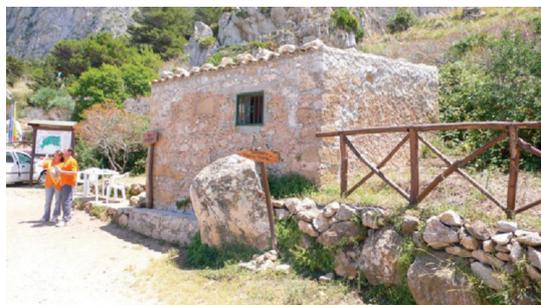
CASOTTO INGRESSO BARCARELLO

Piccolo edificio in muratura con copertura in coppi. Attualmente adibito come punto di accoglienza è ubicato all'ingresso della riserva dal lato di Barcarello. La posizione è ottima e si raggiunge attraverso strada brecciata

Le dimensioni sono minime, circa 20mq. Manca l'energia elettrica, l'acqua e la linea telefonica. Non dispone di servizi igienici

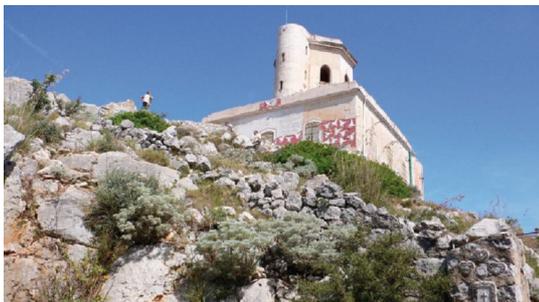
SEMAFORO

Edificio militare di avvistamento posto in posizione molto panoramica con vista sui golfi di Mondello e Barcarello. La struttura è di grandi dimensioni e può essere usata in modi diversi.

La struttura è raggiungibile solo a piedi attraverso sentiero. Necessita di ristrutturazione per essere fruibile date le condizioni di abbandono.

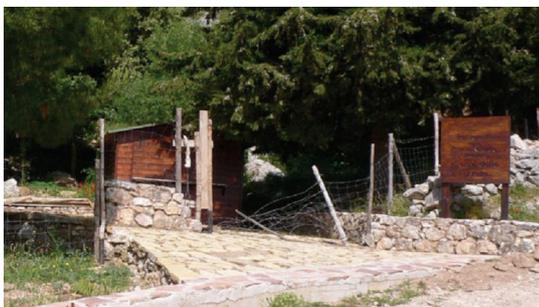
CASOTTO INGRESSO GARRONE

Piccolo casotto in legno ubicato all'ingresso del sentiero. E' facilmente raggiungibile in auto.

Mancano i servizi

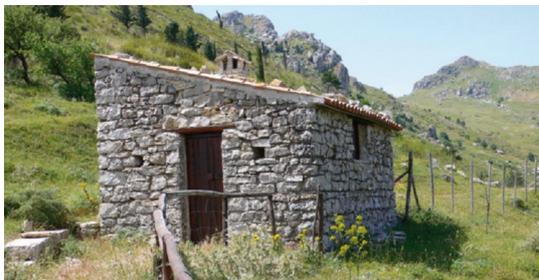
RIFUGIO PORTELLA DEL GARRONE

Piccolo edificio di una sola camera posto lungo il sentiero.

Mancano i servizi igienici e può ospitare piccoli gruppi date le dimensioni ridotte.

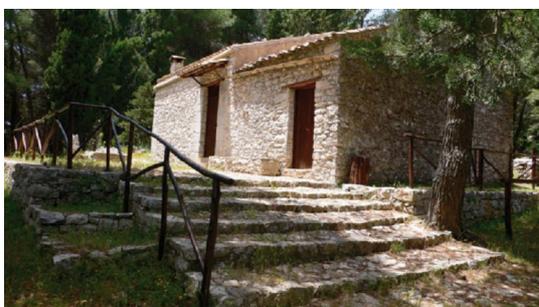
CASE ARGOMAZEVET

Edificio in muratura con copertura in coppi. Formato da due corpi di altezza diversa. E' facilmente raggiungibile attraverso sentiero dalla statale. Inoltre dispone di una area attrezzata con tavoli sul retro.

E' accessibile solo tramite sentiero. Manca il parcheggio

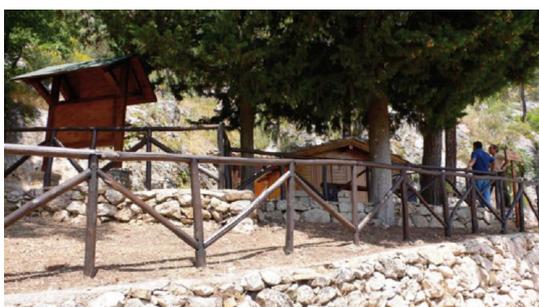
CASOTTO INGRESSO ARGOMAZEVET

Piccola struttura in legno su basamento di pietra e tetto di coppi. Funziona come punto di accoglienza all'ingresso della riserva.

Mancano servizi

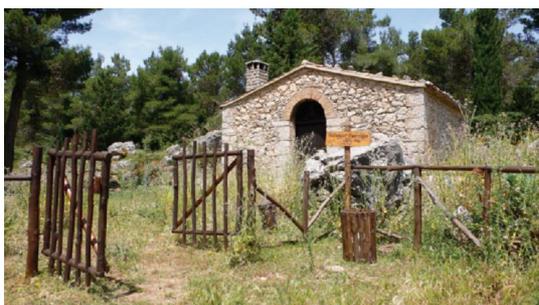
RIFUGIO POZZILLO

Piccolo edificio di una sola camera posto lungo il sentiero.

Mancano i servizi igienici e può ospitare piccoli gruppi date le dimensioni ridotte.

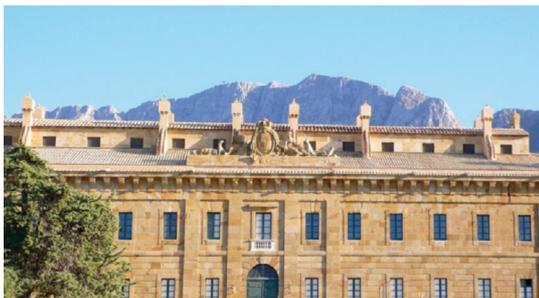
CASINA DI CACCIA

Bella residenza reale voluta da Ferdinando IV di Borbone come casina di caccia nel bosco di Ficuzza. La struttura molto grande comprende anche le scuderie attualmente adibite a residenze e un grande cortile antistante. Si presta ad ogni possibile uso (punto di accoglienza, museo, centro di rappresentanza). E' ubicata in posizione panoramica da cui si gode il fascino della Busambra. E' raggiungibile facilmente in macchina e dista molto poco da Palermo (40 Km)

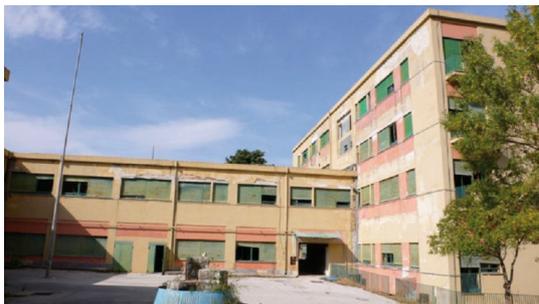
**EX COLONIA
FERROVIE DELLO STATO**

Enorme edificio con struttura in cemento armato progettato come colonia. Le dimensioni sono notevoli e di conseguenza si possono prevedere diversi usi. Facilmente raggiungibile attraverso strada carrabile. Dispone di una grande area intorno ed è in posizione panoramica al centro del bosco.

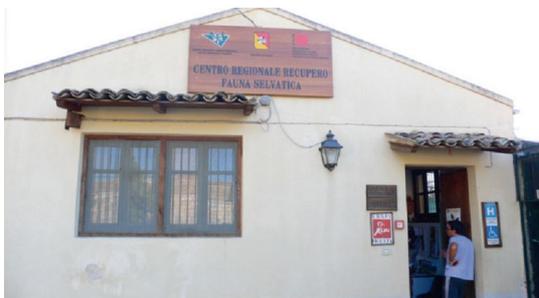
**CENTRO DI RECUPERO
FAUNA SELVATICA**

Due edifici (uno per la sala operatoria, piccolo ufficio e un altro adibito a sala didattica) in muratura intonacati con tetto in coppi a due falde. Ubicato lateralmente alla casina di caccia in posizione centrale rispetto al borgo con ottima visibilità per i visitatori

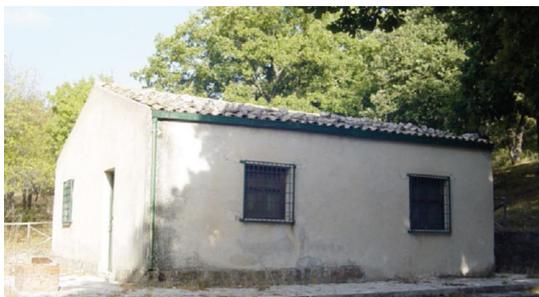
FABBRICATO LOC. VALLE CERASA

Struttura in muratura di circa 100 mq, recentemente restaurata, posta alla confluenza del sentiero che da Mezzojuso ri-sale la Valle Cerasa con la strada che, seguendo la base della rocca Busambra, conduce a Ficuzza. Rifugio intermedio per i percorsi escursionistici, è facilmente raggiungibile dalla strada carrabile, per rifornimenti ed eventuali interventi di soccorso.

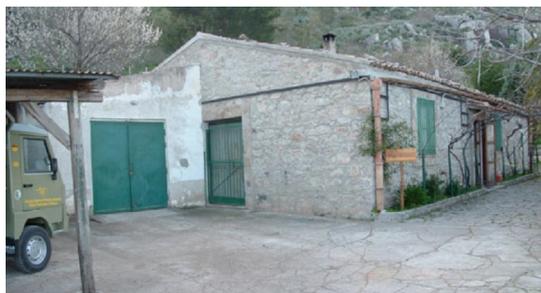
RIFUGIO DU VUOI

Bella casa in pietra, di grandi dimensioni, raggiungibile con strada carrabile (solo per servizio)

Lontano dall'ingresso e dai punti più interessanti della riserva.

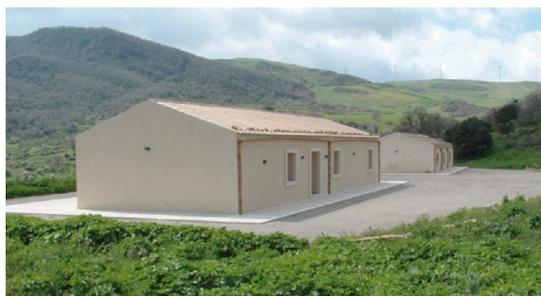
CASE GRANZA

Due edifici in muratura into-nacata e tetto a falde, pres-socché uguali (circa 150 mq ciascuno), appena ristrutturati. Posti in bella posizione panoramica e baricentrica della zona A, raggiungibili con strada carrabile e dotati di ampio parcheggio, situazione ideale per un centro visitatori o un nucleo concentrato. Se ben utilizzate, potrebbero essere un attrattore per questa zona, che è la meno nota dell'areale.

Lontane dai normali flussi di traffico.
Segnaletica insufficiente.

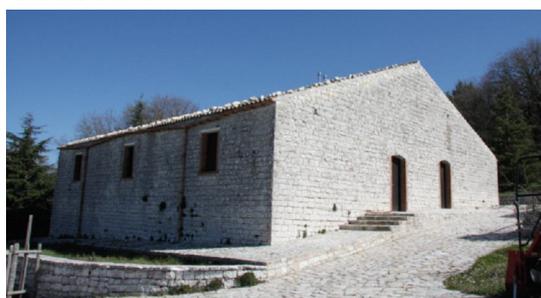
CASE POMO

Bella casa in pietra di notevoli dimensioni, attualmente dedicata a centro visite. E' facilmente raggiungibile a piedi dal parcheggio all'ingresso della riserva, a cui è collegata anche con strada carrabile.

Lontano dall'ingresso e dai punti più interessanti della riserva.

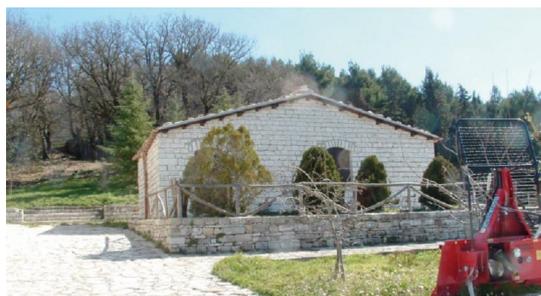
CASE POMO 2

Bella casa in pietra di piccole dimensioni, adiacente l'attuale centro visite. È facilmente raggiungibile a piedi dal parcheggio all'ingresso della riserva, a cui è collegata anche tramite strada carrabile. Sarà destinato a caffetteria e degustazione di prodotti tipici.

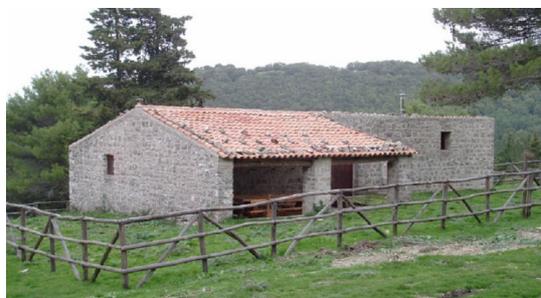
CASA GIAMMANCHERI

Rifugio Forestale inserito nel progetto "Turismo verde – escursionismo nei Sicani". L'edificio è costituito da 2 stanze, una con tavolo e panche, l'altra è un dormitorio con 6 posti letto, anzi posti "sacco a pelo". La struttura è dotata di pannello fotovoltaico per una lampadina e una presa elettrica. Non ci sono servizi. All'esterno c'è una fontanella.

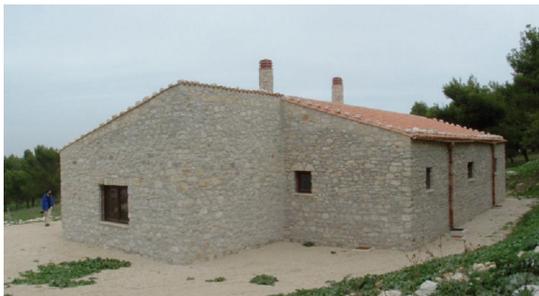
CASA DON MICHELE

Edificio appena ristrutturato con tre locali:

- Ufficio azienda
- Magazzino
- Foresteria

E' dotato di energia elettrica e servizi

Struttura in pietra di circa 200 mq, ristrutturata (in fase di ultimazione), posta lungo il sentiero che dal centro visitatori conduce alla cima di Monte Genuardo.

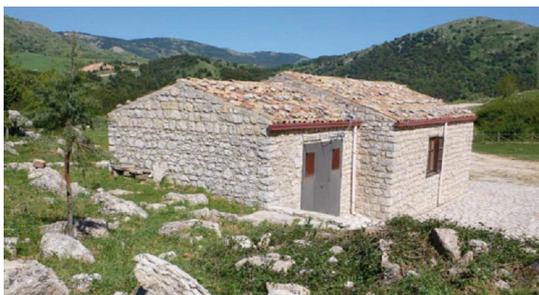
CASA GRANESCI

Edificio in muratura di pietra ben rifinito con ampio spazio intorno delimitato di recinzione in legno. E' facilmente raggiungibile da Palazzo Adriano con strada asfaltata (ultimo breve tratto brecciato). E' in corso di ristrutturazione per l'aggiunta di servizi igienici. L'area per il parcheggio è molto ampia.

E' un unico ambiente di dimensioni modeste.

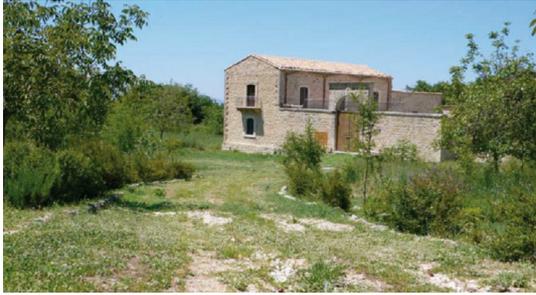
CASE S. ADRIANO

Masseria su due livelli in muratura di pietra ben rifinita con corte delimitata da muro di recinzione. Ristrutturato da poco dispone di servizi igienici sia al piano terra che al primo dove è ubicata una foresteria. All'esterno vi è molto spazio per il parcheggio. Al piano terra ci sono tre ambienti arredati e una piccola sala conferenza.

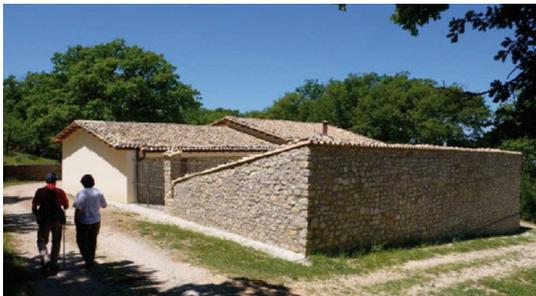
CASE COLONICHE

Edificio in muratura di pietra e porzione intonacata ben rifinita con corte delimitata da muro di recinzione. Ristrutturato recentemente dispone di servizi igienici.

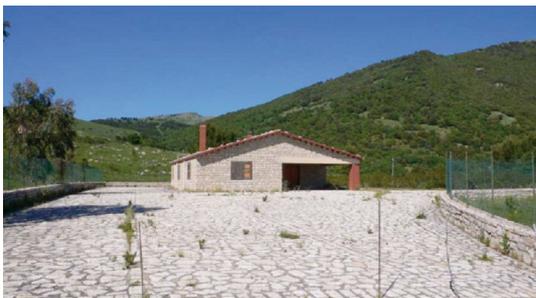
CASA GEBBIA

Edificio in muratura di pietra con ampio spazio intorno pavimentato. E' facilmente raggiungibile attraverso strada asfaltata. Dispone dei servizi.

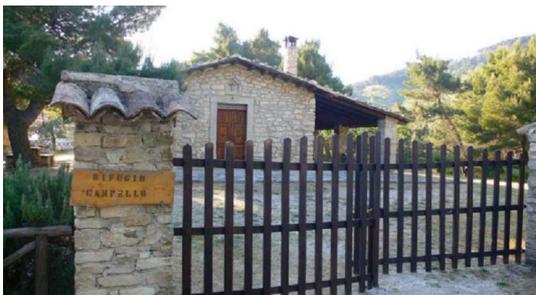
RIFUGIO CAMPELLO

Edificio in muratura di pietra ben rifinito con ampio spazio intorno delimitato di recinzione in legno. E' raggiungibile da carrareccia poco distante da strada asfaltata che porta a Burgio. Ci sono i servizi igienici e cucina.

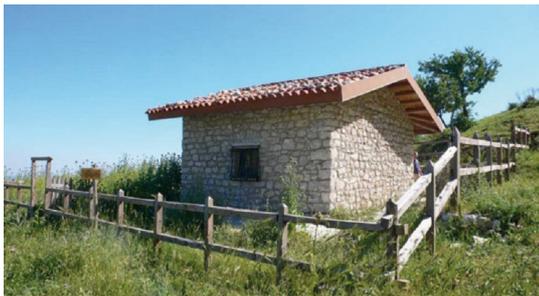
RIFUGIO CAPRARIA

Piccolo rifugio raggiungibile da strada brecciata.

E' ubicato ai margini della riserva. E' privo di servizi ed in posizione periferica rispetto alla riserva

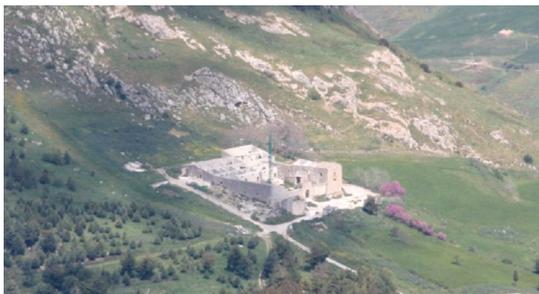
BAGLIO DELL'EMIRO

Tipico baglio del 1300, in fase di ristrutturazione da parte dell'A.F. Le dimensioni e le caratteristiche della struttura sono tali da poter ospitare nucleo concentrato e centro visitatori. La struttura è raggiungibile in auto e si trova, praticamente all'inizio del sistema dei Monti Sicani, per chi proviene dalla strada a scorrimento veloce Palermo - Agrigento

In posizione decentrata rispetto ai normali flussi di traffico e lontana dalla più nota riserva di "Monti di palazzo Adriano e Valle del Sosio"

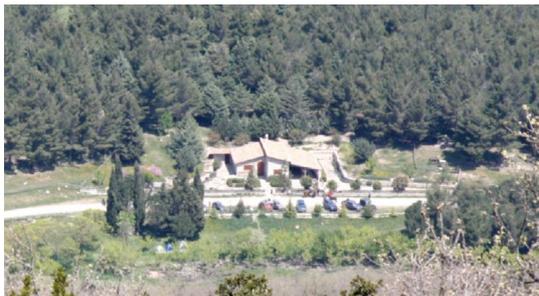
CASE COLOBRIA

Già all'interno della riserva, la struttura è raggiungibile in auto e dispone di parcheggio, acqua ed energia elettrica. Da qui partono i sentieri, pedonali ed equestri, che si addentrano nella zona A e portano in cima al monte Carcaci. L'edificio è ben ristrutturato e dispone di spazi sufficienti per la realizzazione di un centro visite.

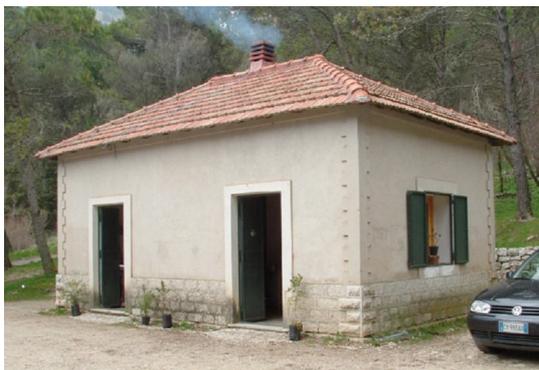
PRIMO RIFUGIO

Piccola costruzione in muratura, con tetto a padiglione e basamento in pietra, ristrutturata. È divisa in due piccoli locali, uno che serve da rifugio al personale dell'associazione che fornisce il servizio guide, uno che ospita una piccola esposizione etnologica. Ai margini della riserva, è raggiungibile in auto e dotato di parcheggio. Ottimo come punto di accoglienza e informazione.

Mancano acqua ed energia elettrica (anche se dispone di impianto interno). Non ci sono servizi igienici.

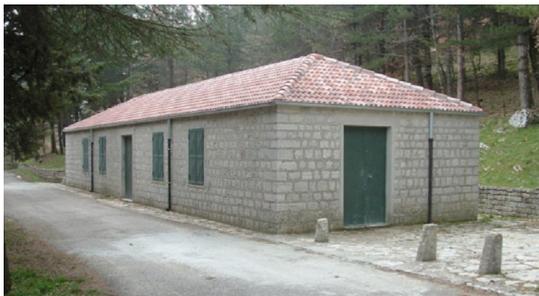
SECONDO RIFUGIO

Costruzione in pietra con tetto a padiglione, di dimensioni notevoli (circa 200 mq), raggiungibile dal primo rifugio con bello e agevole sentiero o su strada carrabile, potrebbe ospitare un centro visitatori.

Si trova nella parte forse meno interessante della riserva

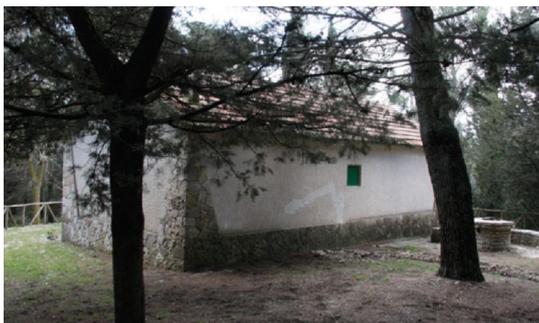
CASE CICCARELLO

Piccolo fabbricato in muratura dotato di servizi con acqua calda prodotta da pannello solare.

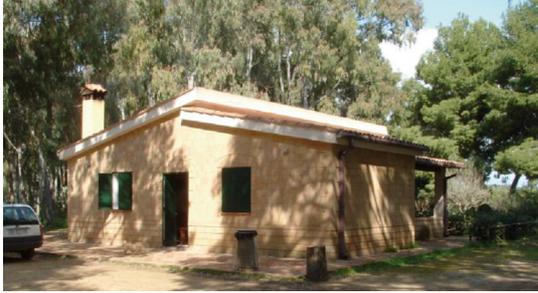
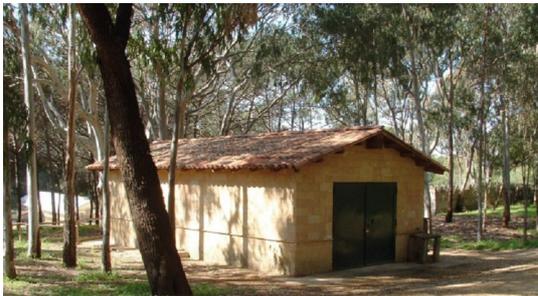
CASA DI LI RINI (VIVAIO)

Si tratta di due fabbricati vicini, ben ristrutturati e facilmente fruibili. Il primo comprende un ampio soggiorno con camino, un ufficio, cucina e w.c. Il secondo ha, nella parte anteriore, un magazzino e, nel retro, che fronteggia l'area attrezzata, i w.c. per il pubblico. I fabbricati sono abbastanza vicini all'ingresso della riserva, a cui sono collegati da un ampio viale alberato, e praticamente adiacenti l'area di sosta.

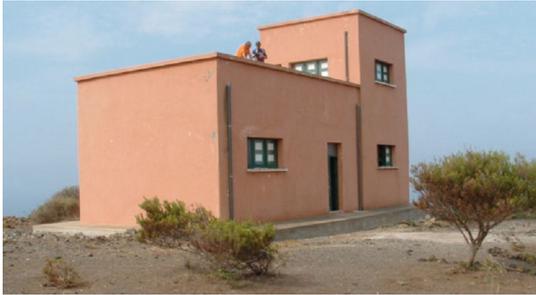
EX CASERMA

Fabbricato militare posto su monte Vulcano in posizione molto panoramica su gran parte dell'isola. E' composto da un piano terra con cucina, servizio igienico e camera ed un piano superiore collegato con una scala in legno con una camera, dalla quale si esce su di un ampio terrazzo.

E' raggiungibile solo mediante sentiero e manca l'energia elettrica

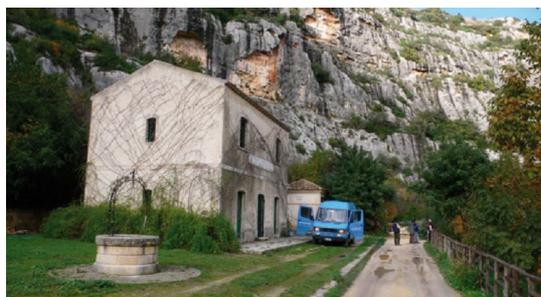
STAZIONE PANTALICA

Fabbricato su due livelli in muratura con copertura in coppi. Ex stazione della linea a scartamento ridotto. Sarà ristrutturato a breve e disporrà di tutti i servizi (progetto da realizzare).

E' raggiungibile attraverso strada brecciata.

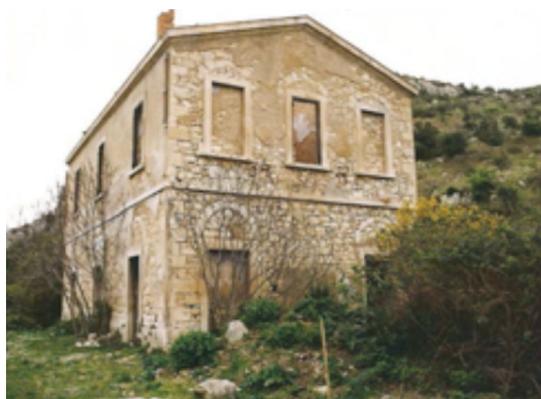
STAZIONE GIAMBRA

Fabbricato su due livelli in muratura con copertura in coppi. Ex stazione della linea a scartamento ridotto. Sarà ristrutturato a breve e disporrà di tutti i servizi (pro-getto da realizzare).

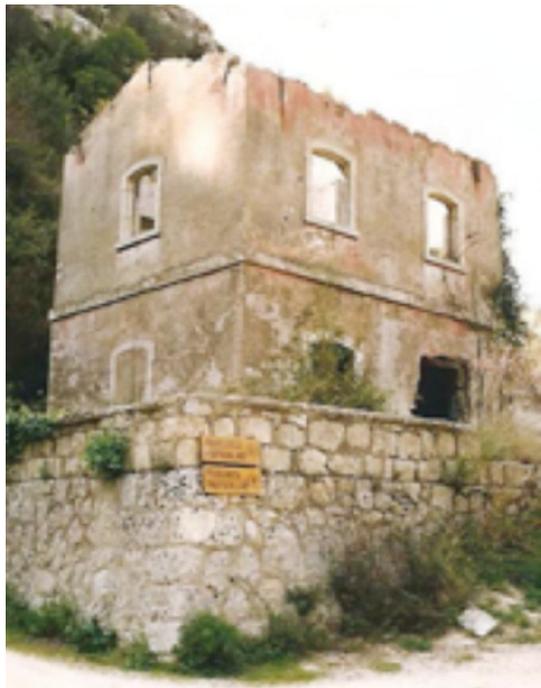
CASELLO BISANTI

Piccolo fabbricato su due livelli in muratura con copertura in coppi. Sarà ristrutturato a breve

E' raggiungibile attraverso strada brecciata. Nel progetto non è previsto l'energia elettrica e la linea telefonica

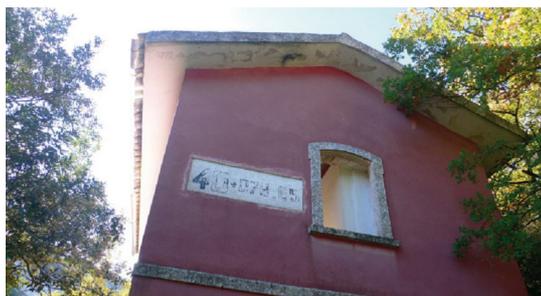
CASELLO S. NICOLA

Piccolo fabbricato su due livelli in muratura con copertura in coppi. Sarà ristrutturato a breve

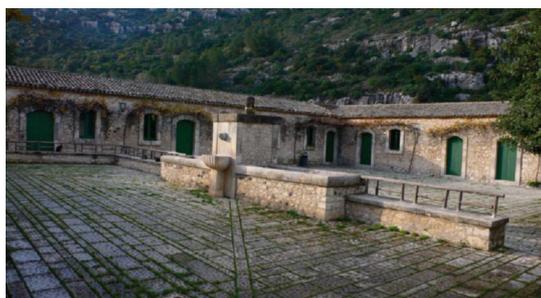
CASE SPECCHI

Masseria in pietra con copertura in coppi. E' composta da tre corpi su di un solo livello con un grande cortile interno pavimentato. Al centro dello stesso vi è una bella fontana con due abbeveratoi laterali. C'è la stalla e il palmento. Di rilevanti dimensioni è possibile pensare ad una utilizzazione molteplice.

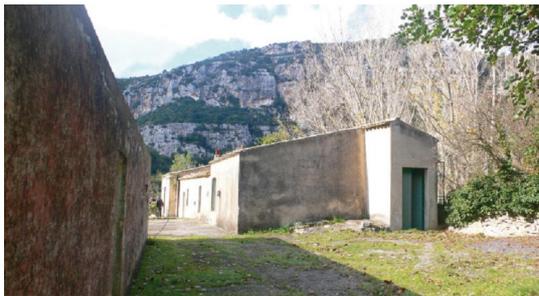
VILLA DELLE ROSE

Fabbricato in muratura intonacato composto da un corpo principale ed un magazzino adiacente. La copertura è in coppi. Le dimensioni sono consistenti. E' ubicato all'interno della valle in posizione panoramica rispetto alla gola.

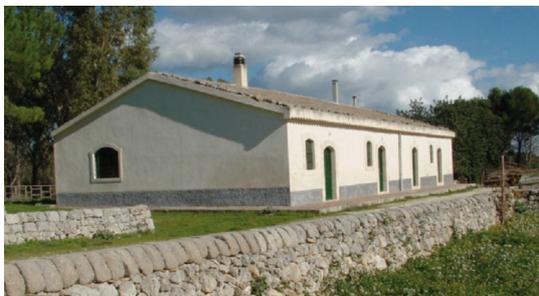
CASE GIARRANAUTI

Fabbricato in muratura intonacato La copertura è in coppi. Le dimensioni sono buone. E' ubicato nella zona alta della riserva

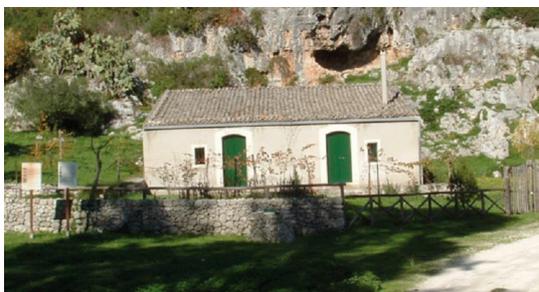
CASE COMUNI

Fabbricato in muratura intonacato La copertura è in coppi. Le dimensioni sono minime. E' ubicato nella zona alta della riserva

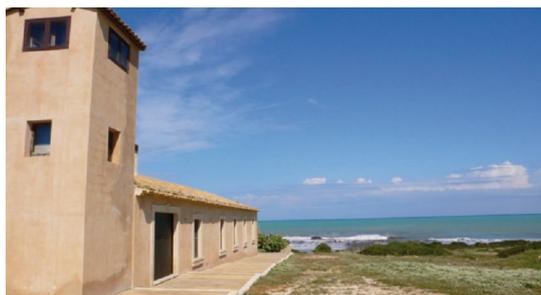
CASE CITTADELLA

Edificio in muratura con facciata intonacata (color sabbia). Facilmente raggiungibile con strada carrabile fino all'ingresso della riserva, poi con strada brecciata. E' posto in posizione panoramica rispetto alla riserva, ha diversi locali, servizi e allacci. Vicino vi è un palmento e una sala conferenze.

Il parcheggio all'ingresso è un po' piccolo

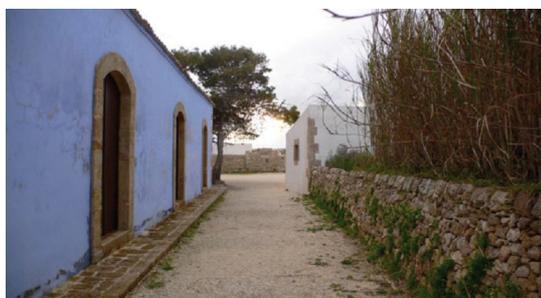
CASE DEI PESCATORI

Edificio in muratura con facciata intonacata (color azzurro vivace). L'accessibilità è buona, attraverso strada asfaltata fino a pochi metri dall'ingresso; poi percorso a piedi attraverso sentiero (in parte in legno su stagni).

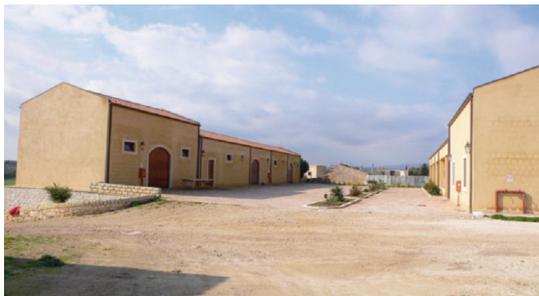
MARIANELLI

Complesso di fabbricati in muratura in corso di ristrutturazione. E' posizionato in po-sizione decentrata rispetto alla riserva. Possibilità di molteplici usi data la grandezza del complesso.

L'accessibilità è difficoltosa e in gran parte su strada brecciata.

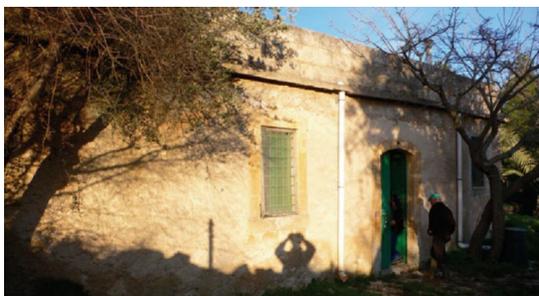
CASE UZZO

Fabbricato in muratura con copertura piana. E' un edificio agricolo di quattro/cinque vani con servizio igienico. Dispone di un terrazzo di copertura molto panoramico.

L'accessibilità è difficoltosa e in gran parte su strada brecciata. Non è in posizione privilegiata rispetto l'accesso alla riserva.

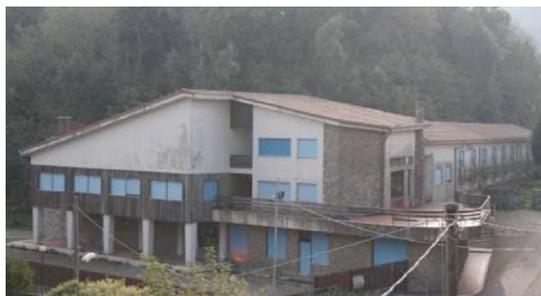
HOTEL COLLE S. RIZZO

E' una struttura in cemento armato su due livelli molto grande. Sono previsti lavori di ristrutturazione che prevedono il riuso come albergo. All'interno vi è un'ampia sala convegni, unico locale agibile sistemato dagli operai forestali. Alcuni locali saranno occupati da uffici del turismo

E' posizionato distante dalle riserve

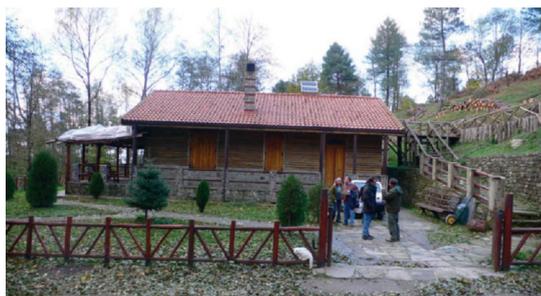
RIFUGIO FAGGITA

Fabbricato in muratura con ri-vestimento in pietra e legno e tetto di coppi. E' composto da tre vani con servizio igienico

L'accessibilità è difficoltosa e in gran parte su strada in terra battuta.

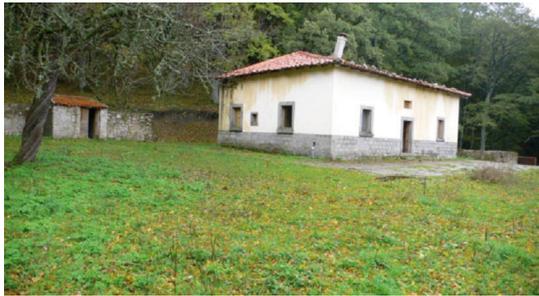
CASERMETTA DEI FORESTALI

Fabbricato in muratura intonacato con basamento in pietra e tetto in coppi. E' ubicato all'interno del bosco e ha diversi vani. Dispone di un grande spazio intorno. Ha buone potenzialità di riuso. All'esterno c'è una piccola area attrezzata con tavoli e panche.

L'accessibilità è difficoltosa e in gran parte su strada in terra battuta. E' da ristrutturare e mancano i servizi.

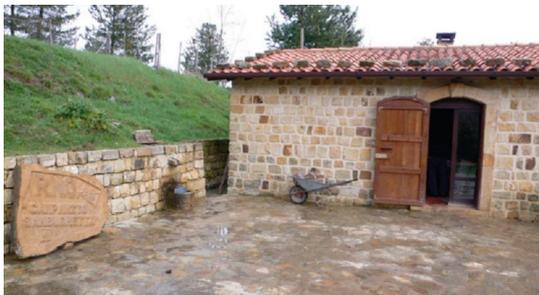
FABBRICATO

Piccolo fabbricato in muratura con copertura di coppi. Le dimensioni sono davvero minime: un vano con annessa cucina e servizio igienico. E' ubicato lungo la statale e la posizione è ottima rispetto alla riserva. Da qui parte il sentiero per i laghetti. Sicuramente può essere punto di accoglienza e informazioni della riserva

Le dimensioni sono minime. Manca il parcheggio

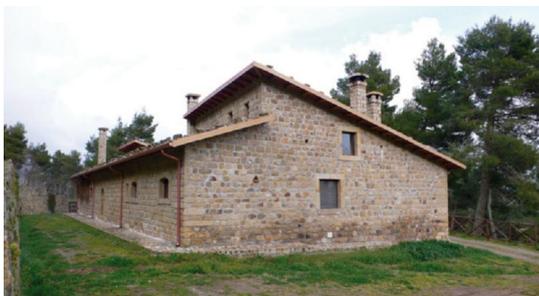
MASSERIA PALLATO

Edificio in muratura su due livelli con piccolo portico con copertura in coppi. Dispone di servizi e le dimensioni sono notevoli. Può avere usi molteplici

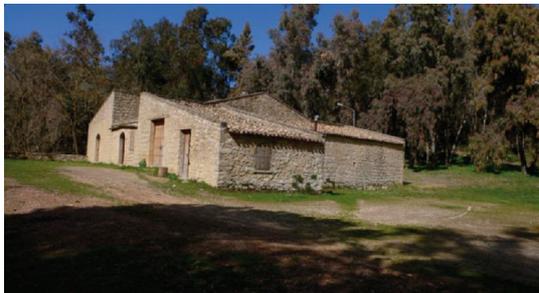
CASA CAVALLI (PARCO RONZA)

Fabbricato in muratura con copertura in coppi. E' ubicato lungo la statale nei pressi di P.zza Armerina all'interno del Parco Ronza un'area attrezzata frequentatissima. Dispone di diversi locali e di tutti i servizi. All'esterno ha un grande spazio a prato. Nei pressi vi è il centro di recupero fauna selvatica.

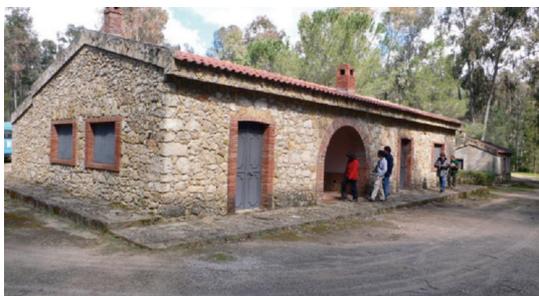
CASA PARCAZZI

Edificio in muratura con copertura in coppi di grandi dimensioni. Si trova poco lontano da parco Ronza lungo la statale. Ha un grande spazio intorno. Ci sono cucina e servizio igienico. All'esterno vi è un forno.

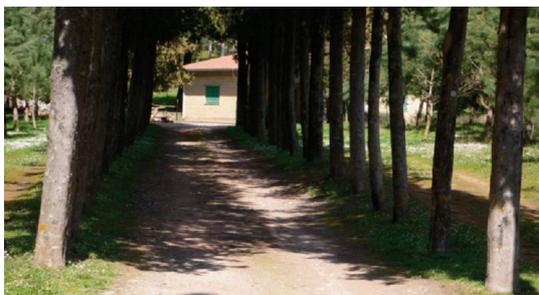
CASA CIAPPINO

Piccolo edificio nei pressi del vivaio della forestale raggiungibile attraverso strada asfaltata.

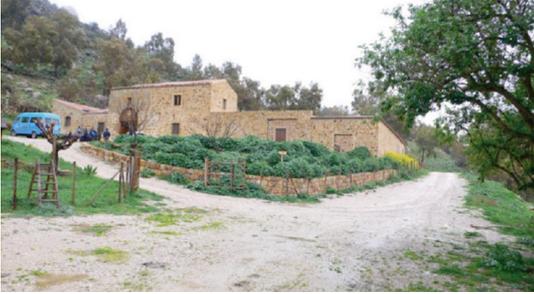
MASSERIA ALTESINELLA

Bella masseria ristrutturata in muratura con copertura in coppi, completamente chiusa all'esterno da muro di cinta. Il cortile interno pavimentato è molto ampio con portico. Uno dei corpi è su due livelli. Al primo piano vi è una foresteria. Ha tutti i servizi. Sotto il portico vi è un museo di oggetti agricoli.

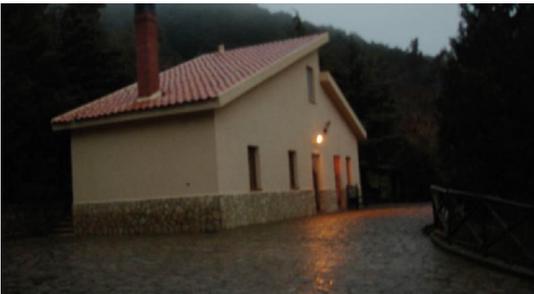
RIFUGIO ALTESINA

Piccolo fabbricato in cemento armato con pareti esterne intonacate e copertura in tegole. Dispone di cucina e servizi. Non è molto distante dalla statale

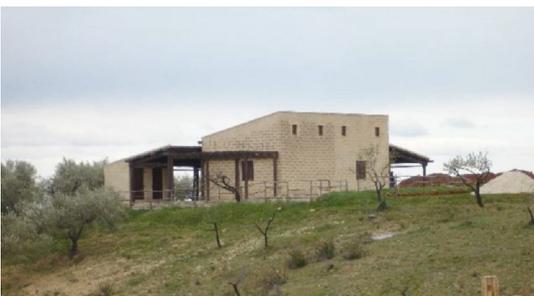
CASA ARCE

Piccolo fabbricato (parallelepipedo) in pietra, con verande laterali. All'interno è soppalca-to. E' provvisto di acqua, ci sono i bagni, c'è l'energia elettrica. Si raggiunge da una trazzera in ristrutturazione

E' ubicata in posizione interna alla riserva. Lontana dai punti significativi della riserva.

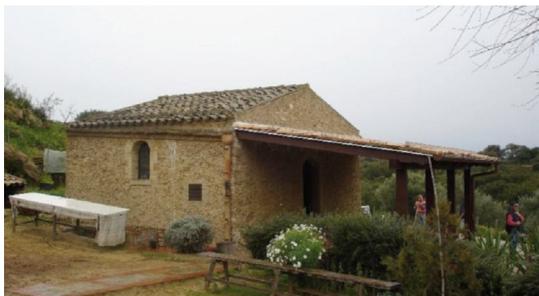
CASA PISCIOTTO

Grazioso fabbricato in pietra e tetto in coppi. Con Veranda sul fronte. Dotata di bagno, acqua e corrente elettrica. C'è una cucina allestita ed il caminetto.
